OBJETO DEL ANEJO

2. ABASTECIMIENTO DE AGUA

3. ALCANTARILLADO

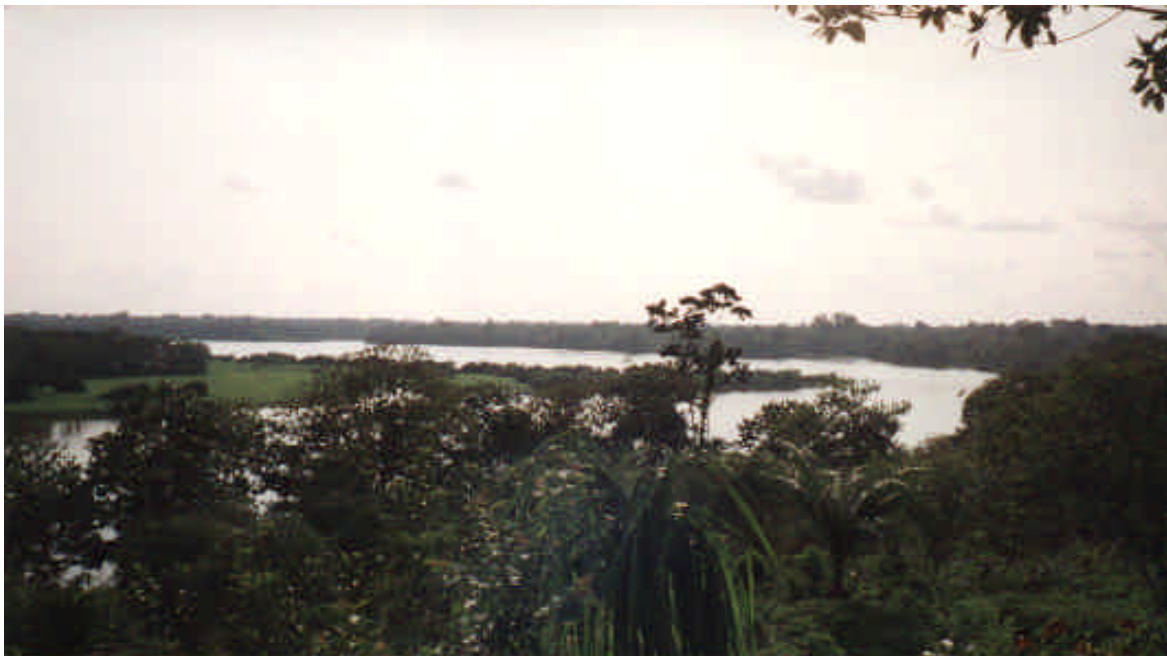
Fotografía 7. El sistema de abastecimiento, tiene la toma de agua ubicada aguas arriba del río Loreto Yacu.

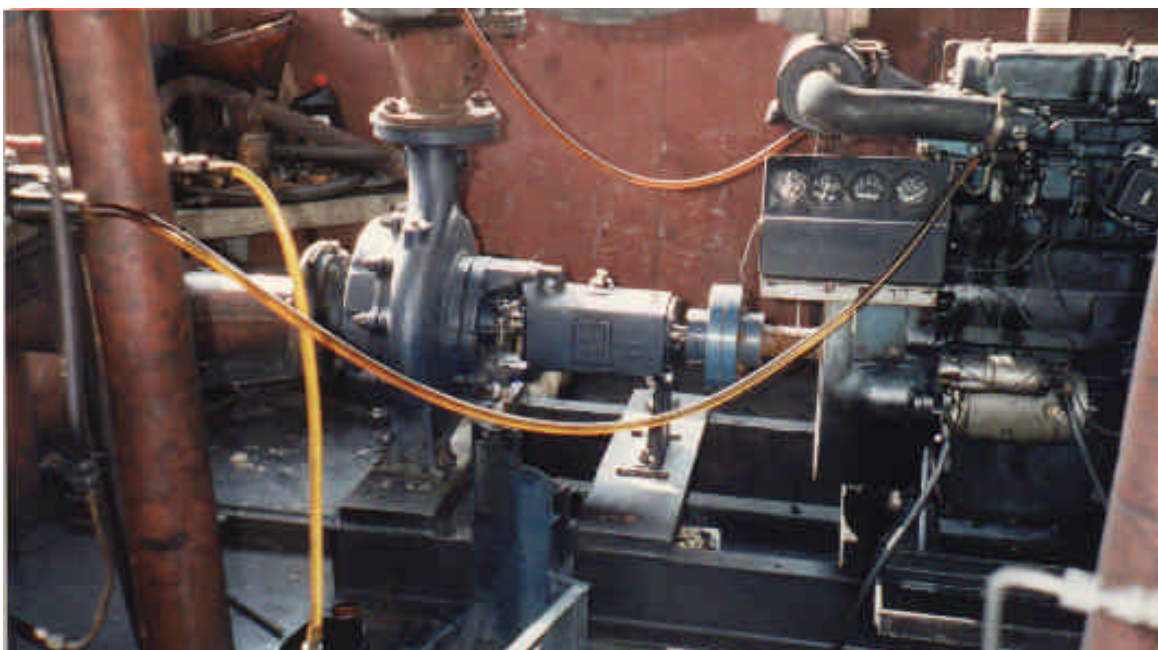
Fotografía 8. El sistema de bombeo consta de dos motobombas, que funcionan con ACPM.

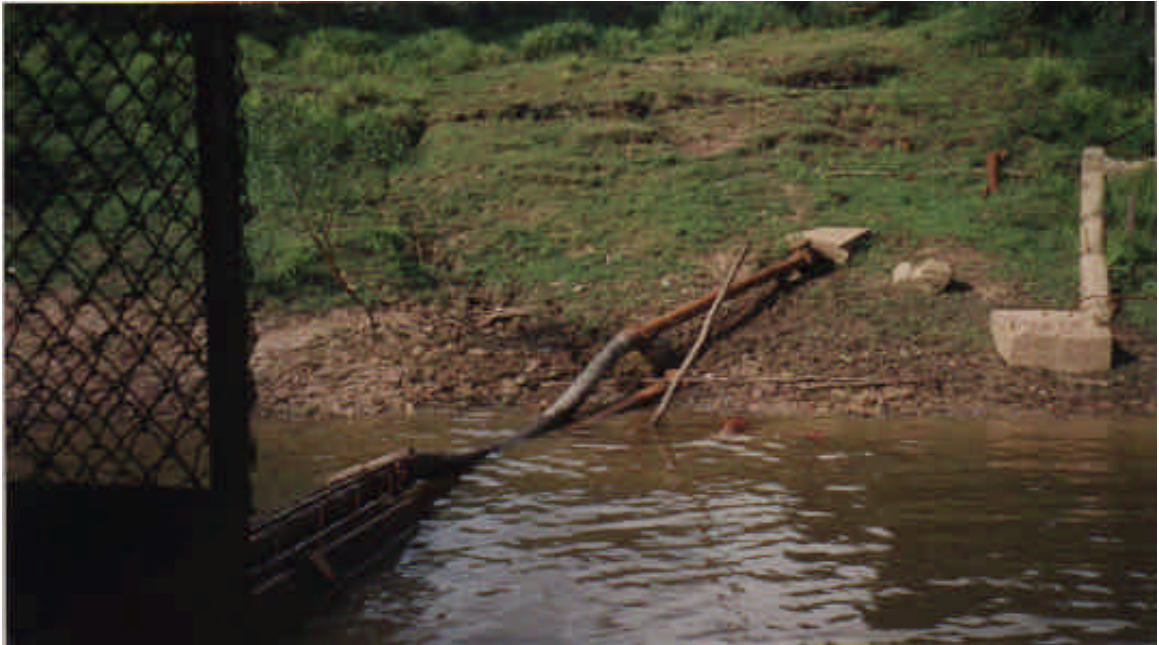
Fotografía 9. El bombeo se realiza mediante una tubería de 6"

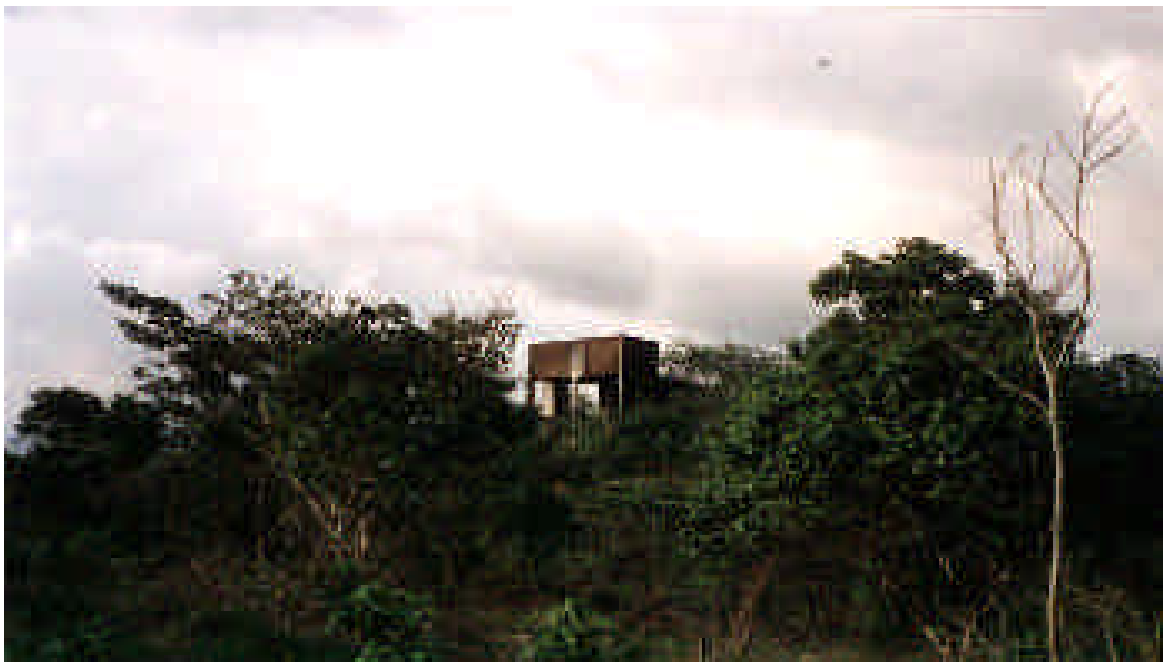
Fotografía 10. El tanque principal se encuentra elevado 20 metros sobre el nivel del río, y tiene una altura total de 12 metros.

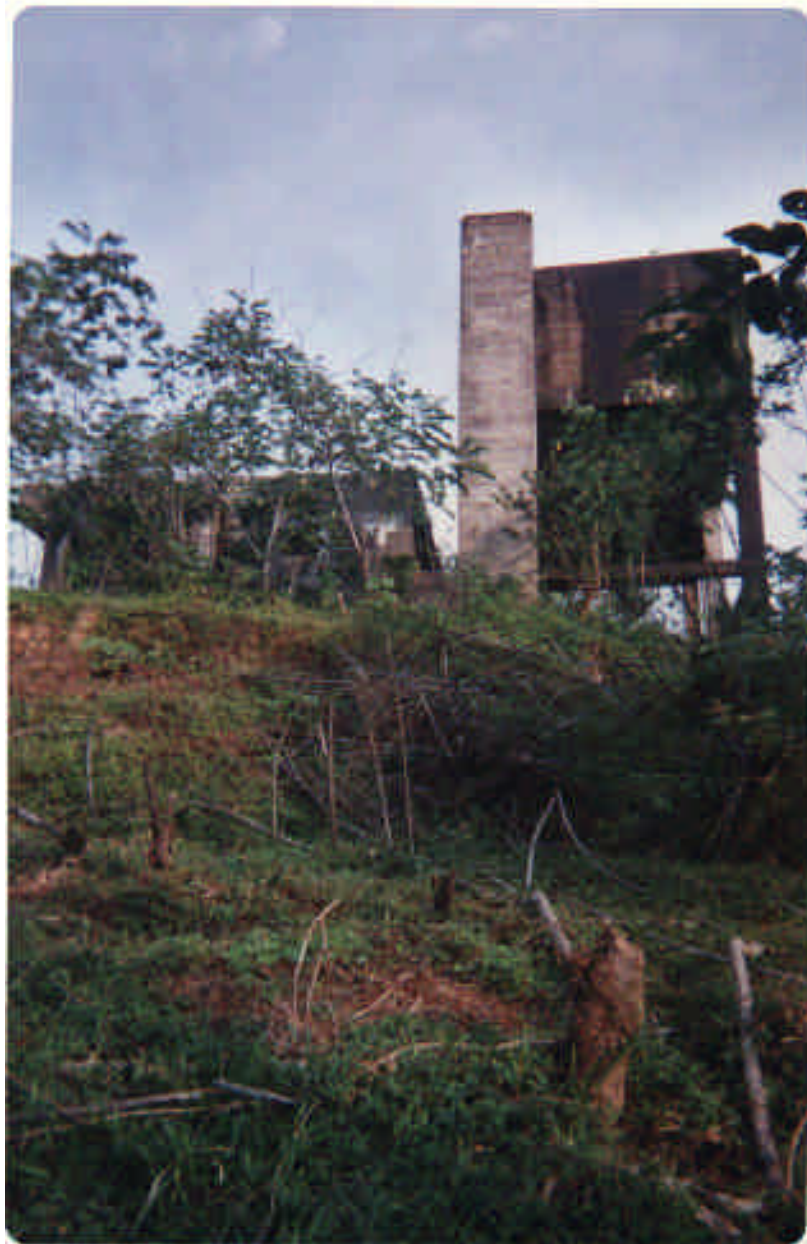
Fotografía 11. Al lado del tanque, se encuentran los filtros que actualmente no funcionan de manera que el agua no es potable.

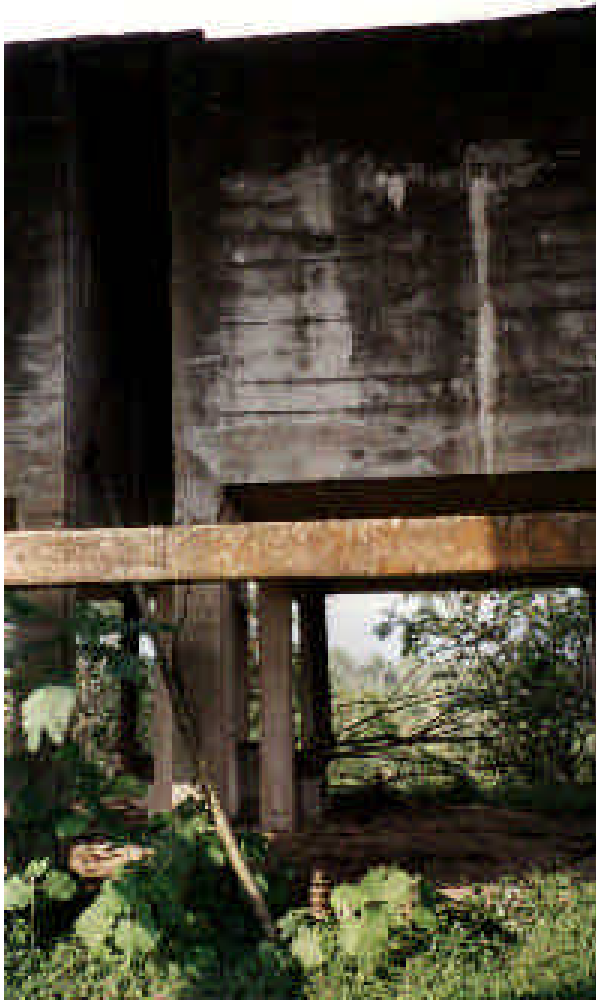
Fotografía 12. Tanto los filtros, como el depósito distribuidor, se encuentran seriamente dañados por la falta de mantenimiento.

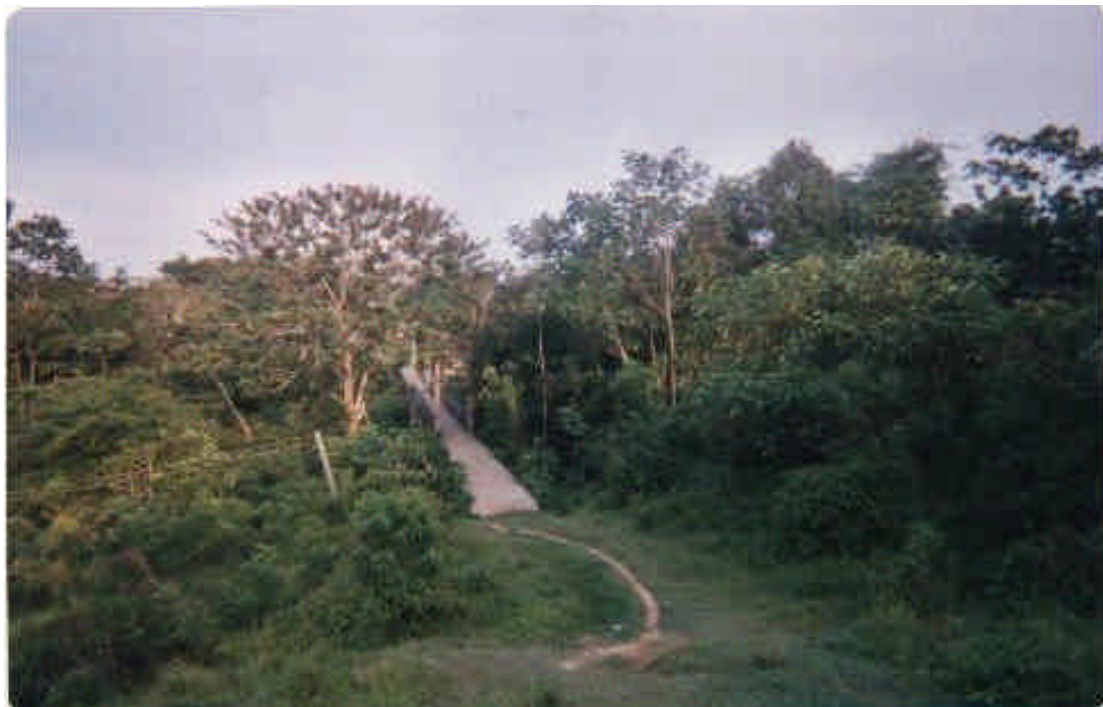
Fotografía 13. Desde el tanque hasta el poblado, el agua recorre un largo camino de más de kilómetro y medio.

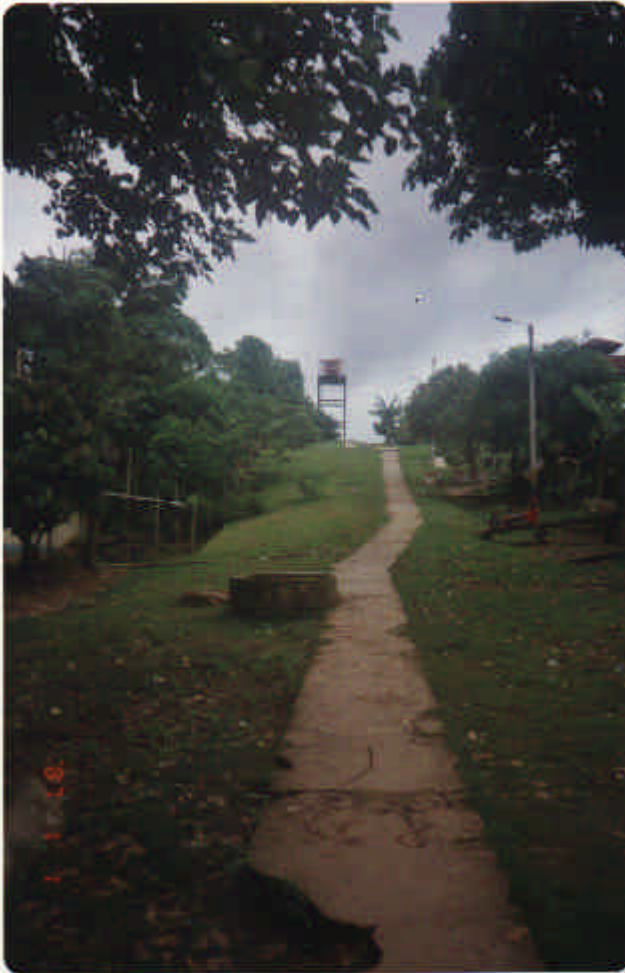
Fotografía 14. Una vez en Puerto Nariño, encontramos el segundo depósito que abastece al Hospital.

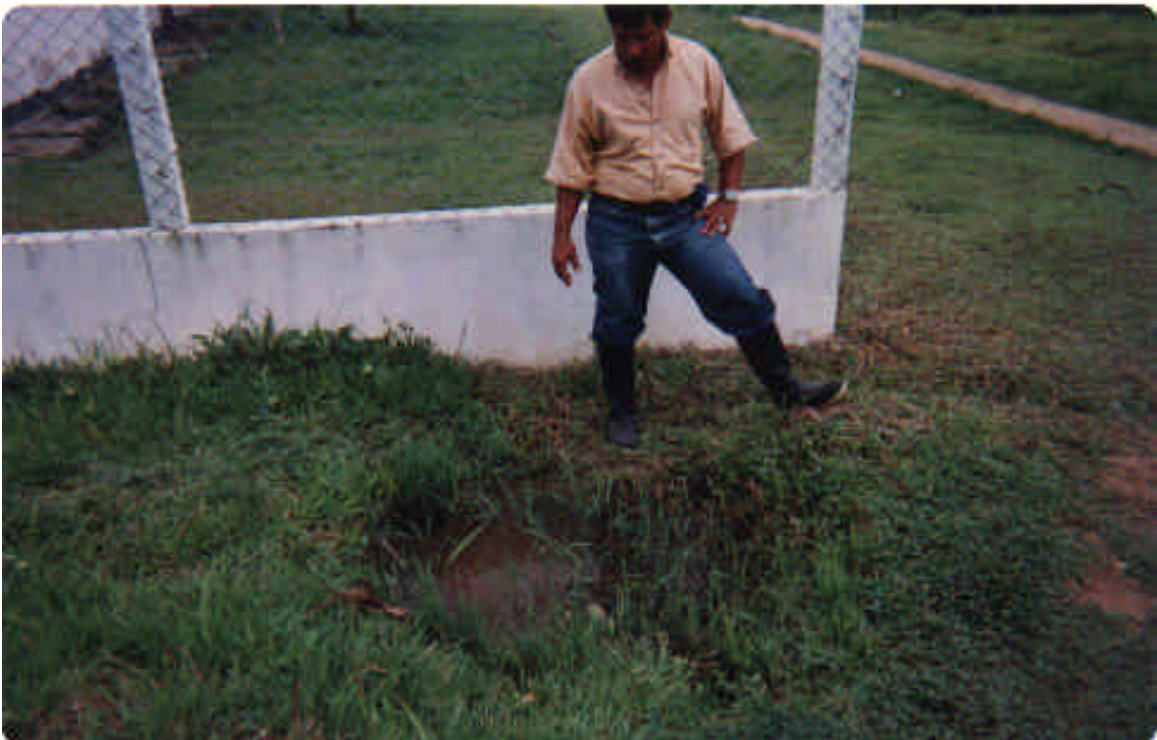
Fotografía 15. A través de un complejo sistema de válvulas, se abastece a la población por zonas.

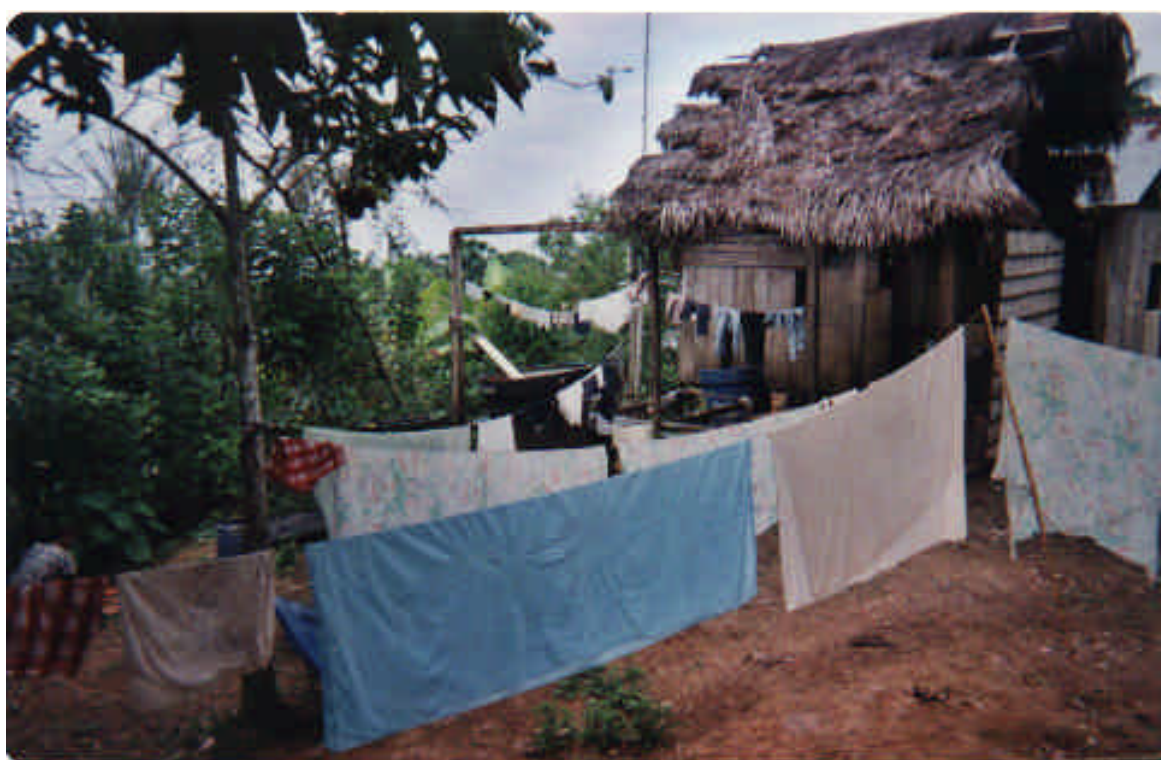
Fotografía 19. Para lavar, los indígenas utilizan el agua de abastecimiento, que en ningún caso es potable.

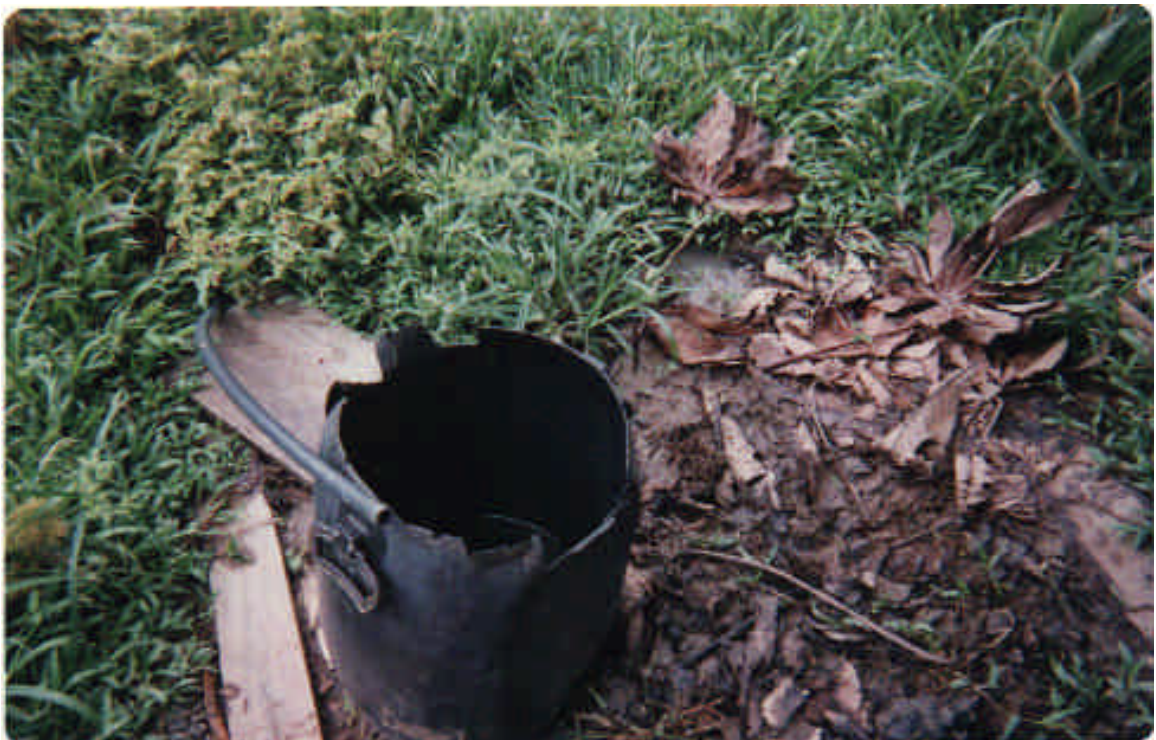
Fotografía 21. En algunos puntos de la población el agua no llega con suficiente presión.

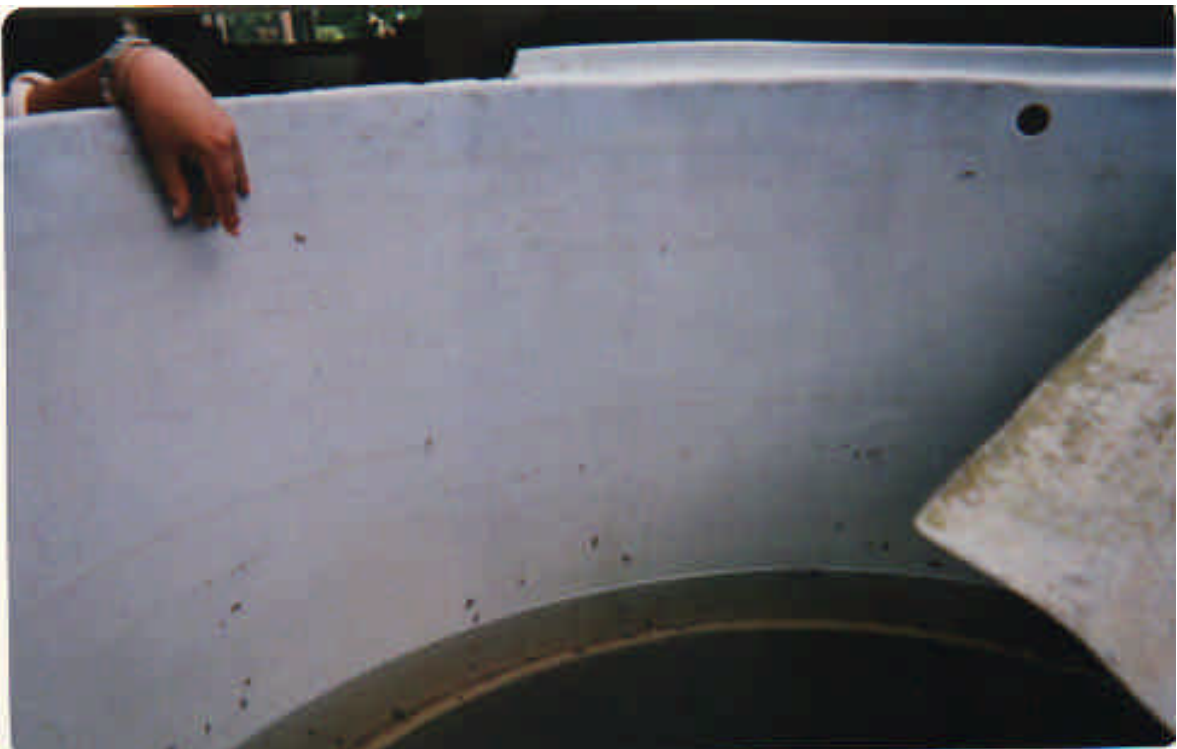
Fotografía 23. En este tanque se puede observar la pésima calidad del agua.

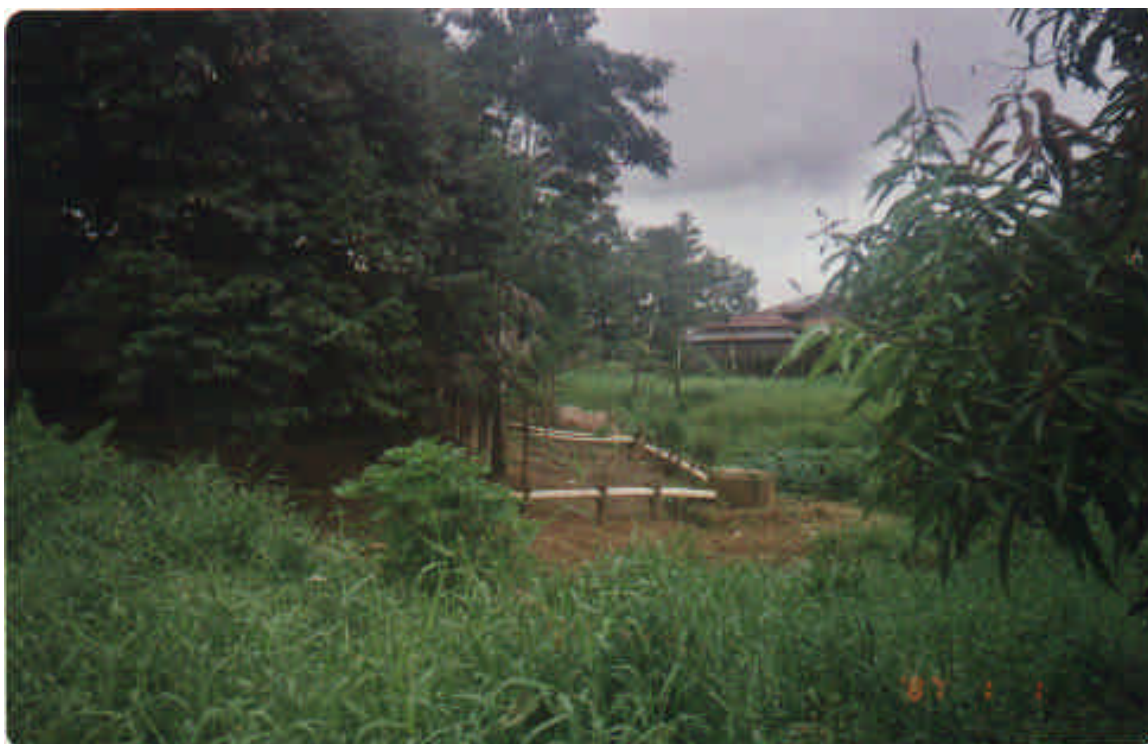
Fotografía 24. Aproximadamente un 20% de la población de Puerto Nariño, está dotada de Alcantarillado

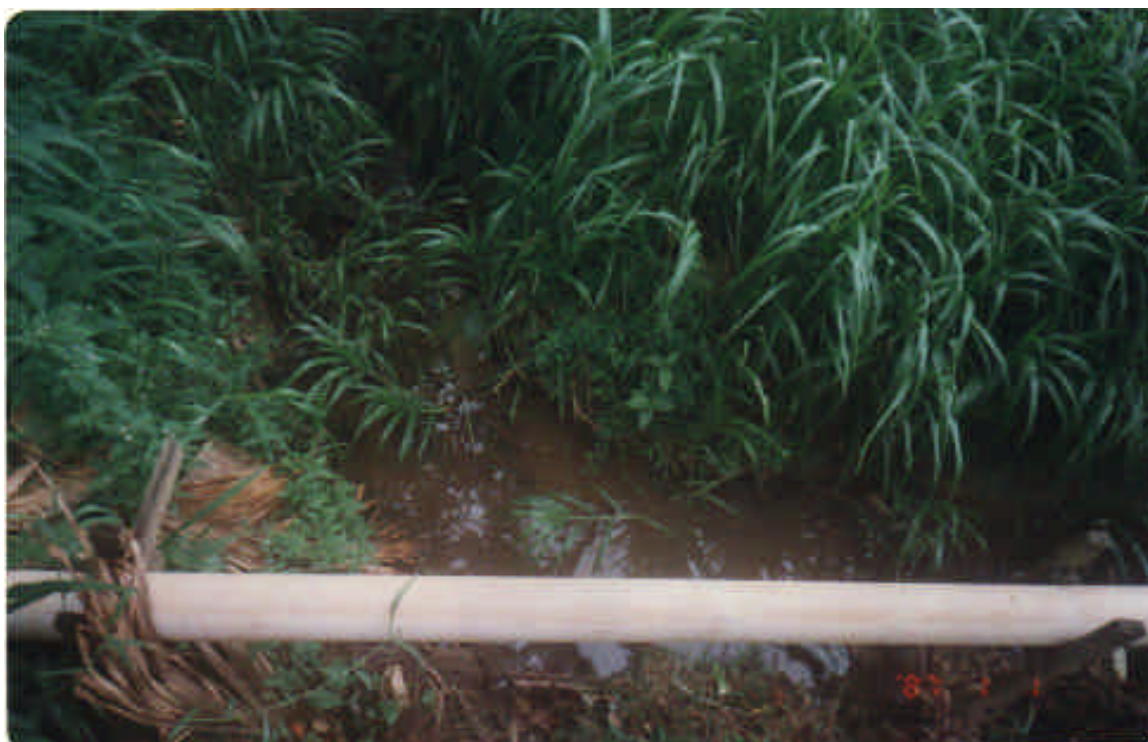
Fotografía 25. No obstante, el alcantarillado existente no se encuentra en buenas condiciones, y muchas veces está desprotegido frente a agentes externos.

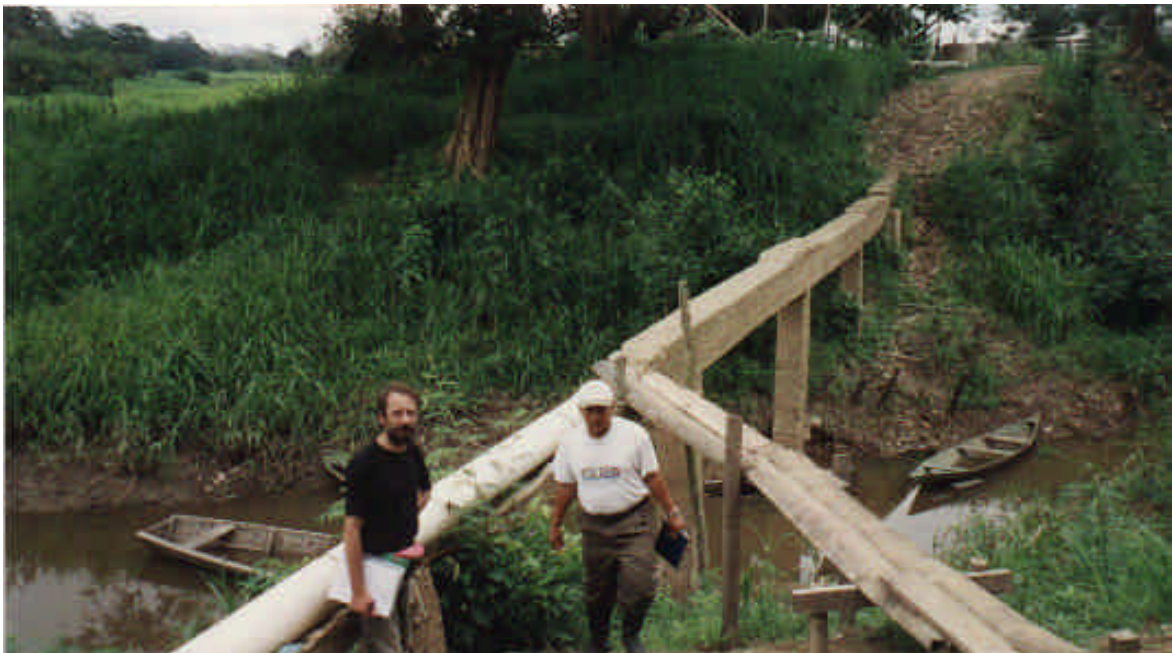
Fotografía 26. Existen algunos puntos, donde el alcantarillado se ha intentado proteger adecuadamente.

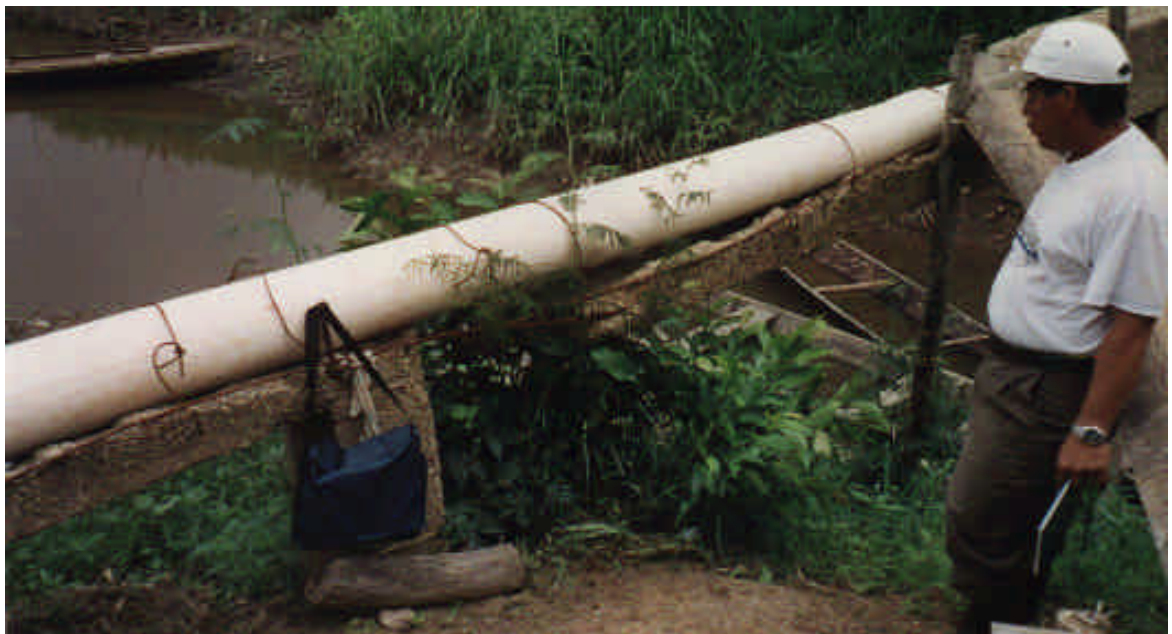
Fotografía 27. Pero estos puntos, también presentan significativos daños.

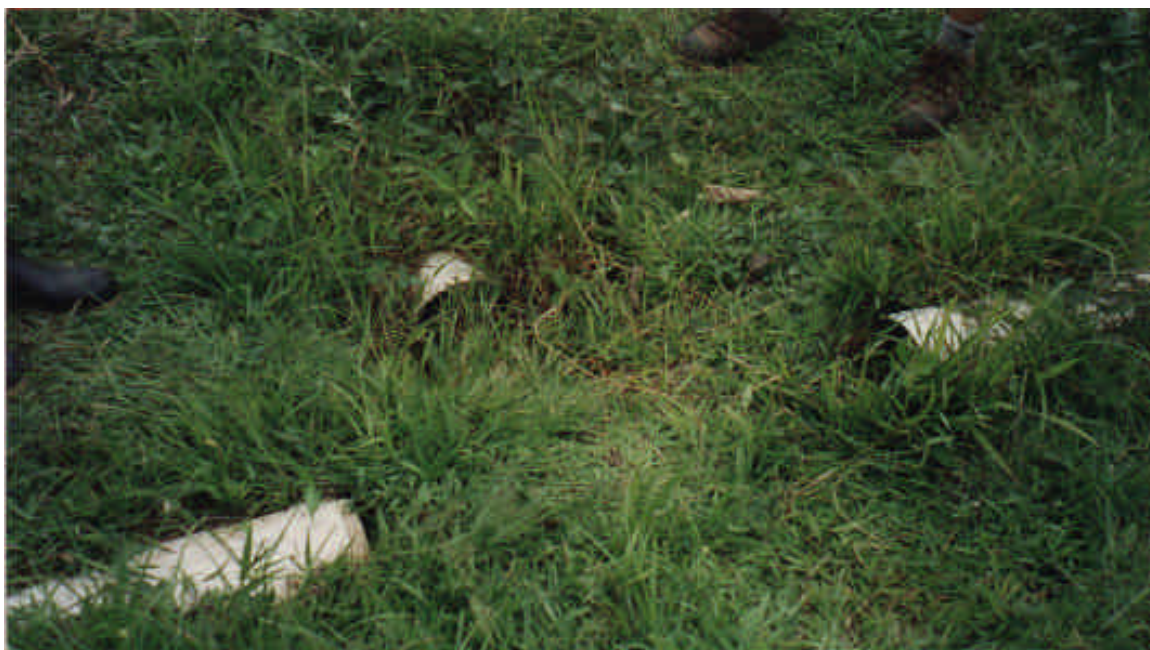
Fotografía 28. Aproximadamente el 50% de la instalación está colocada, pero en su mayoría fuera de funcionamiento.

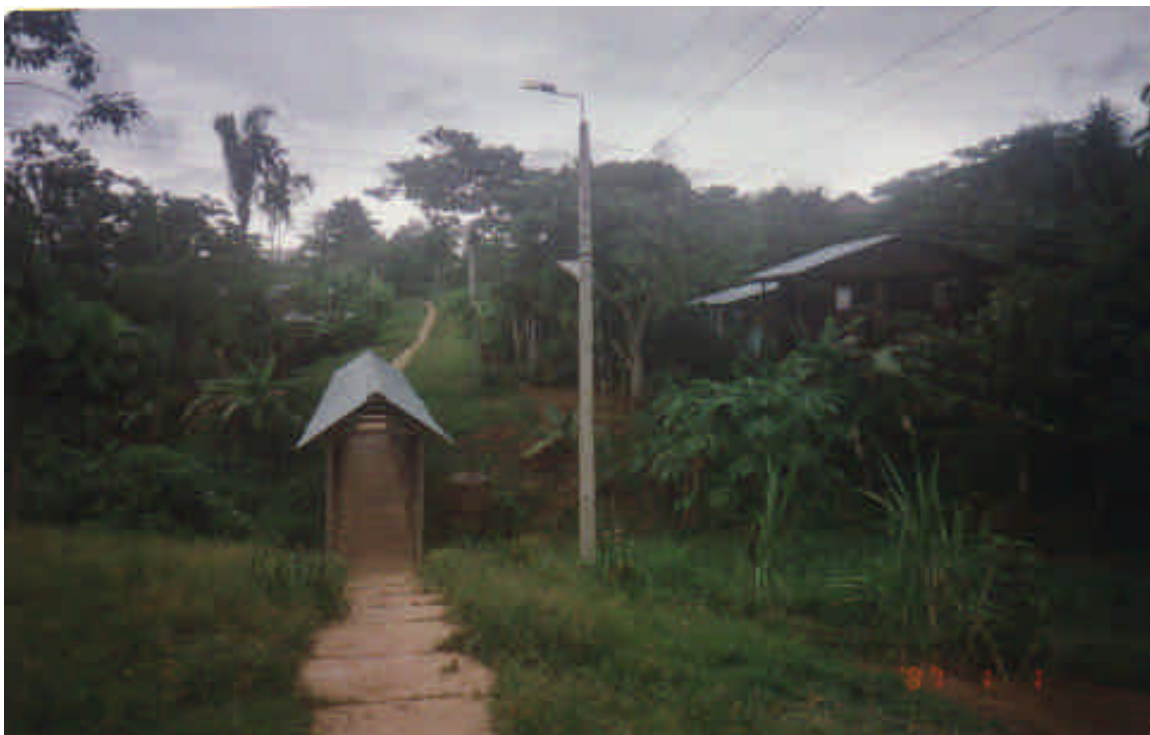
Fotografía 29. Además aparecen pozos ciegos, sin salida y que originan un grave problema a la población.

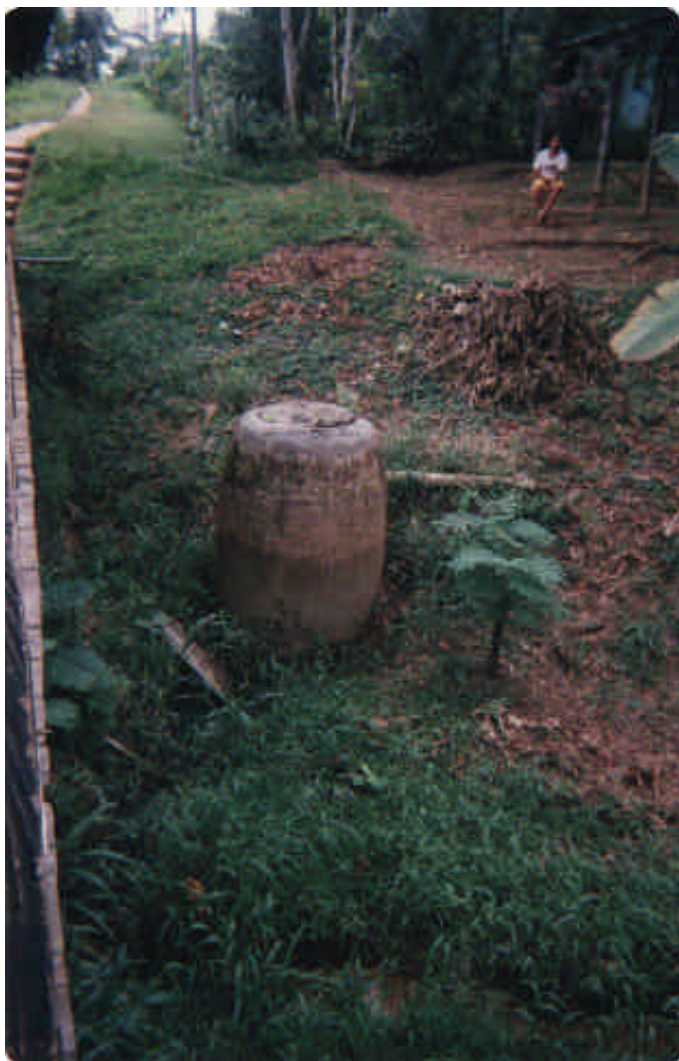
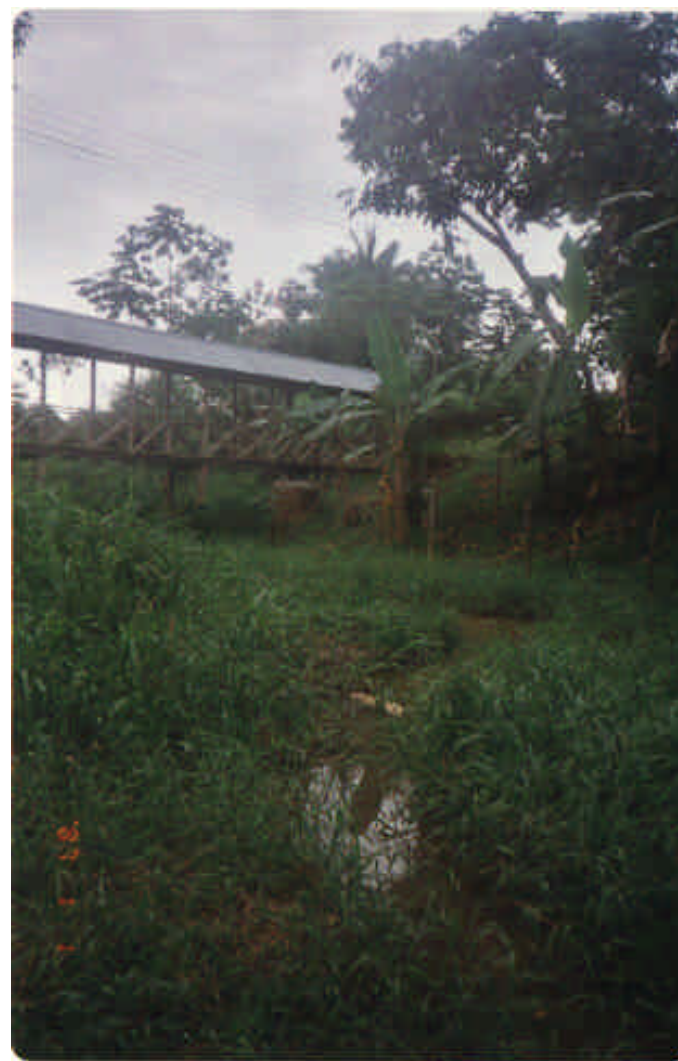
Fotografías 30 y31. Vista de un pozo ciego, que filtra sus aguas negras a la Quebrada del Salto.

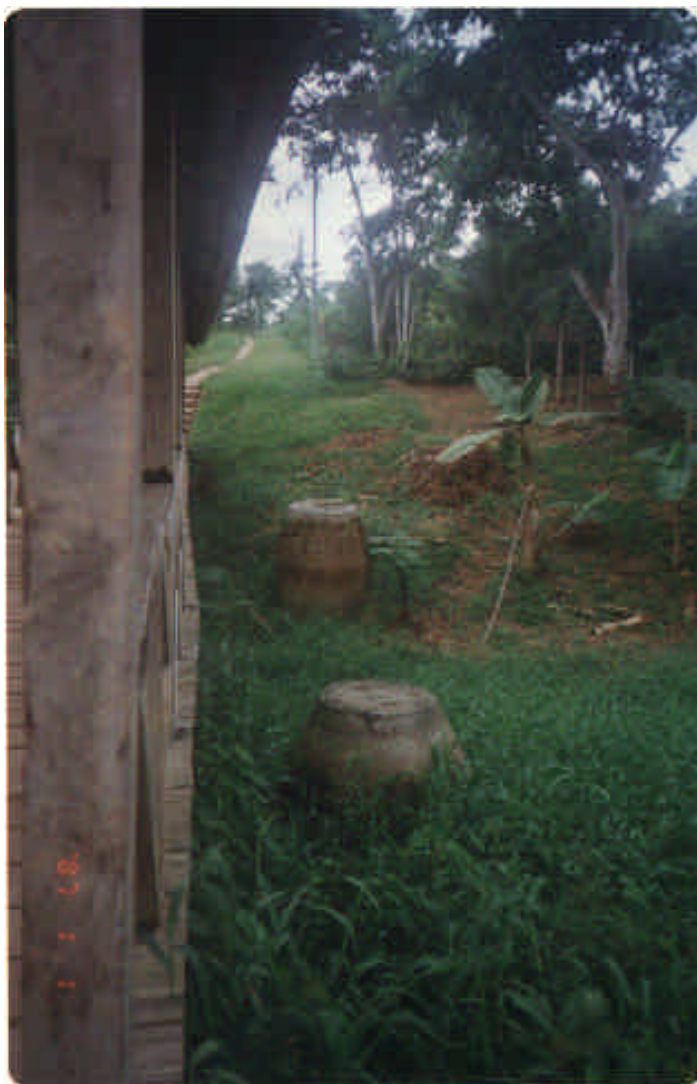
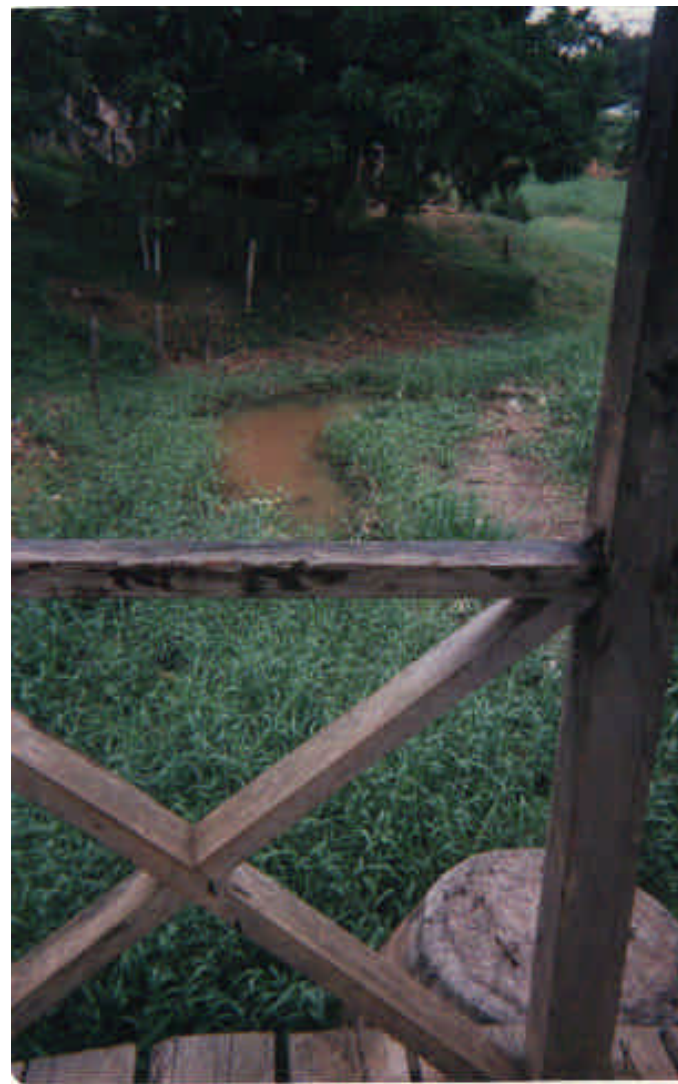
Fotografías 32 y 33. Pozos ciegos que contaminan la Quebrada del Salto.

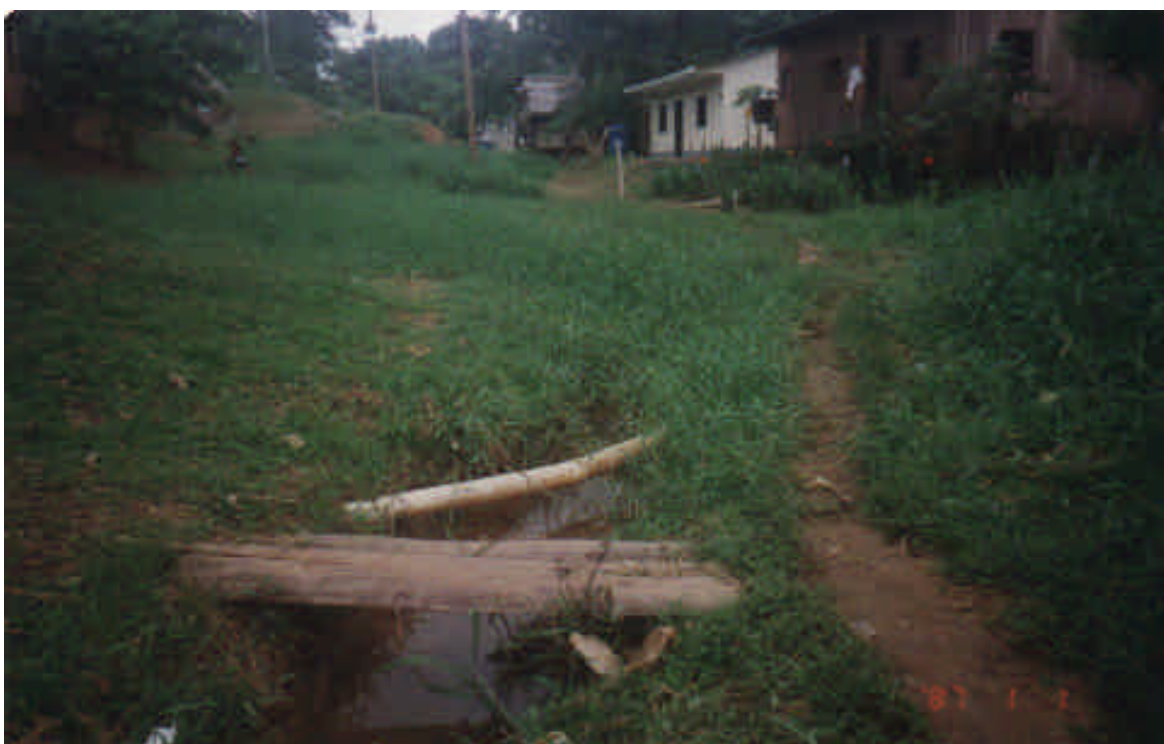
Fotografía 34. Alcantarillado en mal estado.

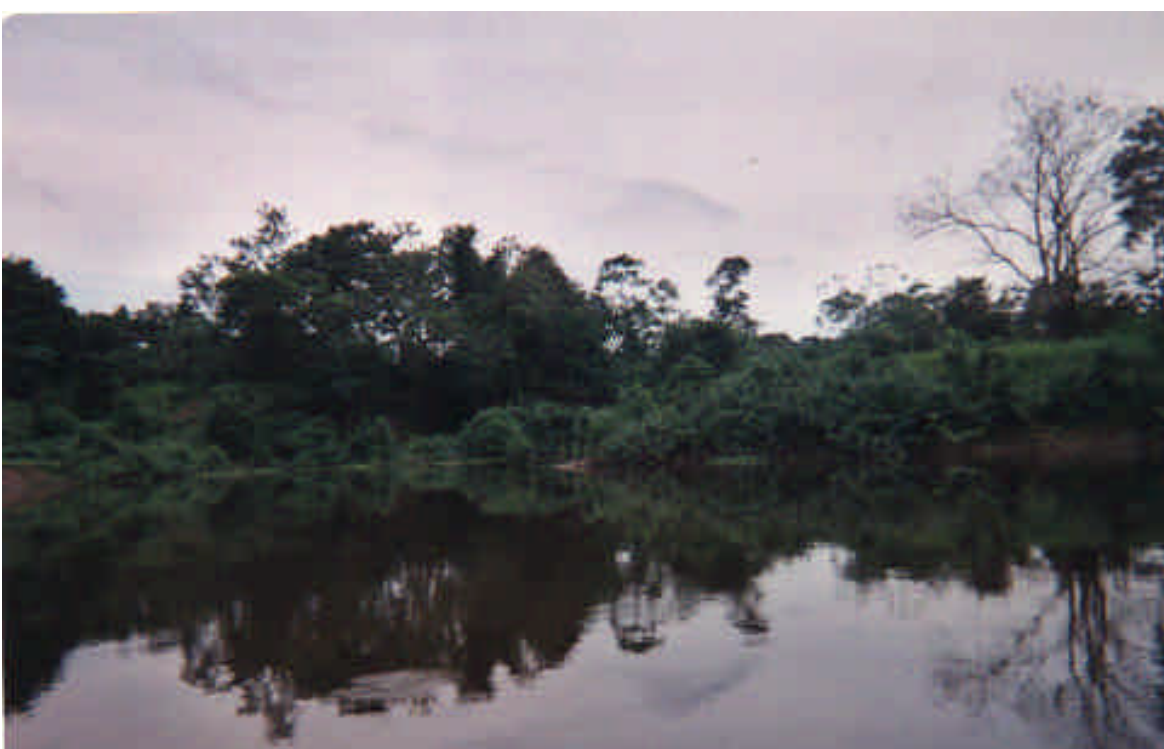
Fotografía 35. Salida de aguas negras al río Loreto Yacu, que en época de crecida, invierte su sentido de circulación.

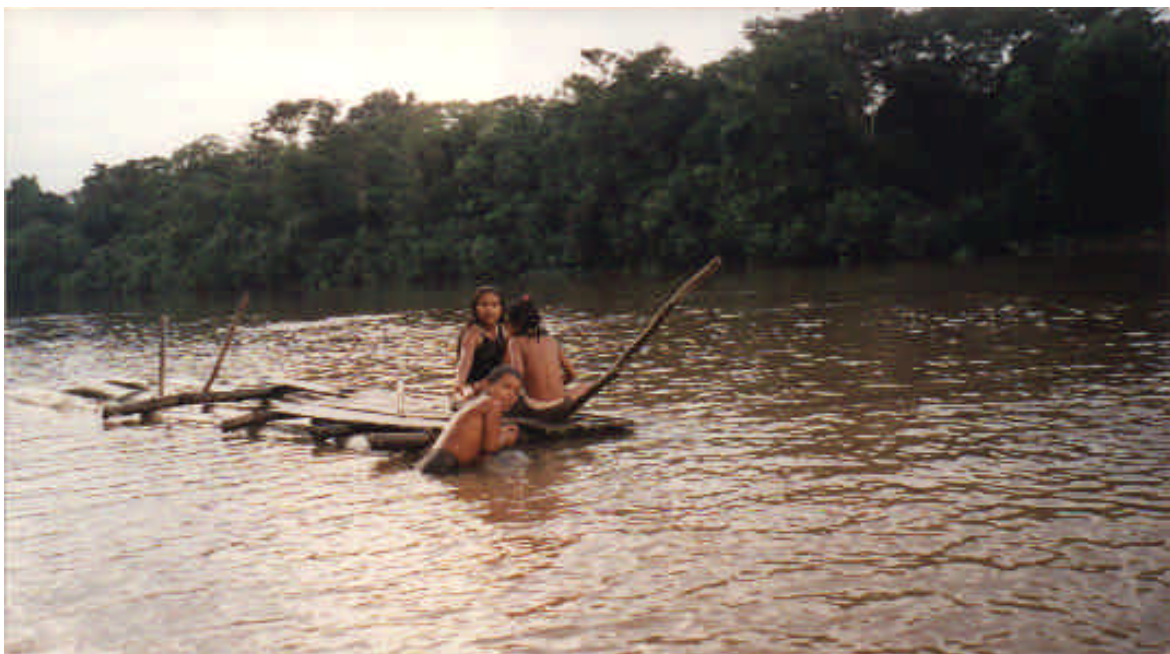
Fotografía 37. Niños bañándose entre las aguas del alcantarillado.

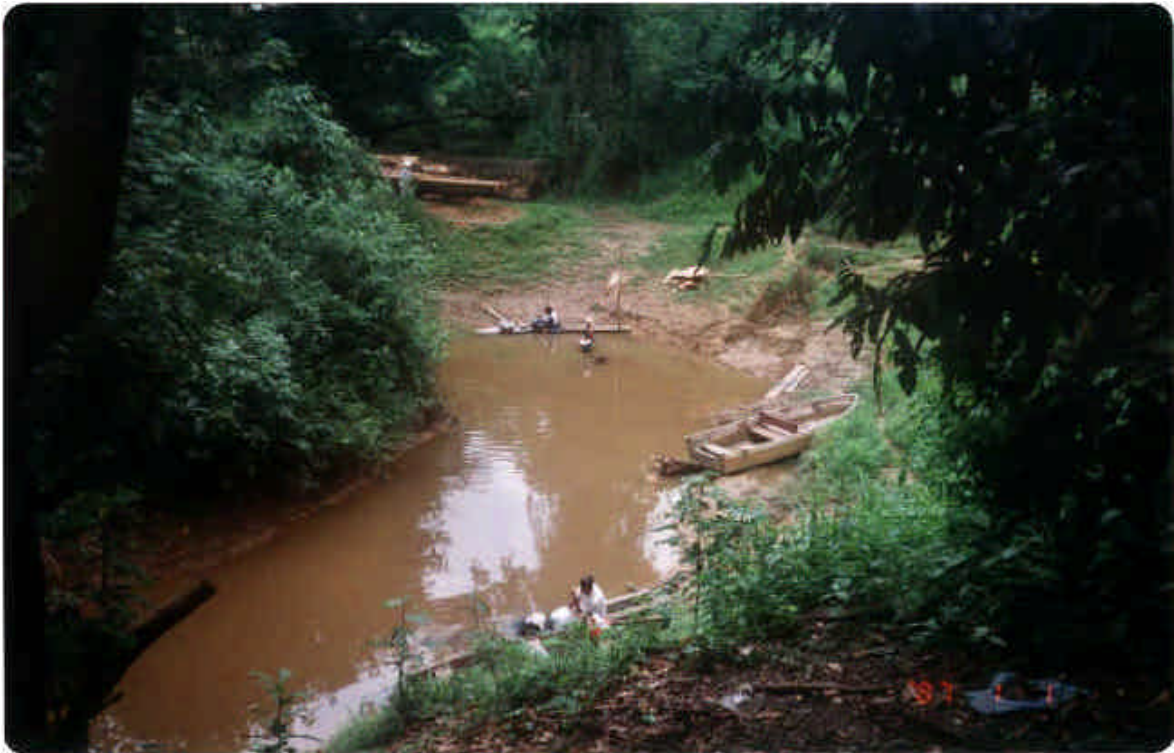
Fotografía 38. Familias enteras lavan sus ropas en la Quebrada del Salto, contaminada por los pozos ciegos.

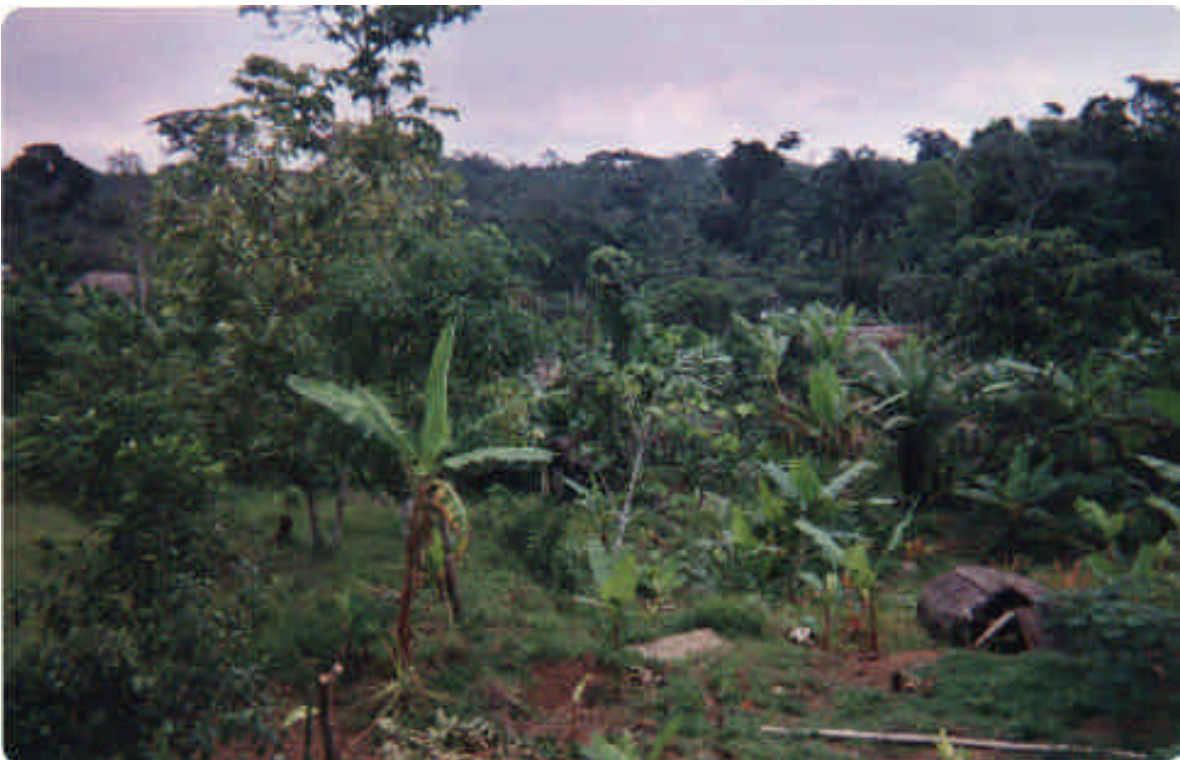
Fotografía 39. Gran parte de la población dispone de Fosos sépticos como los que se muestran.

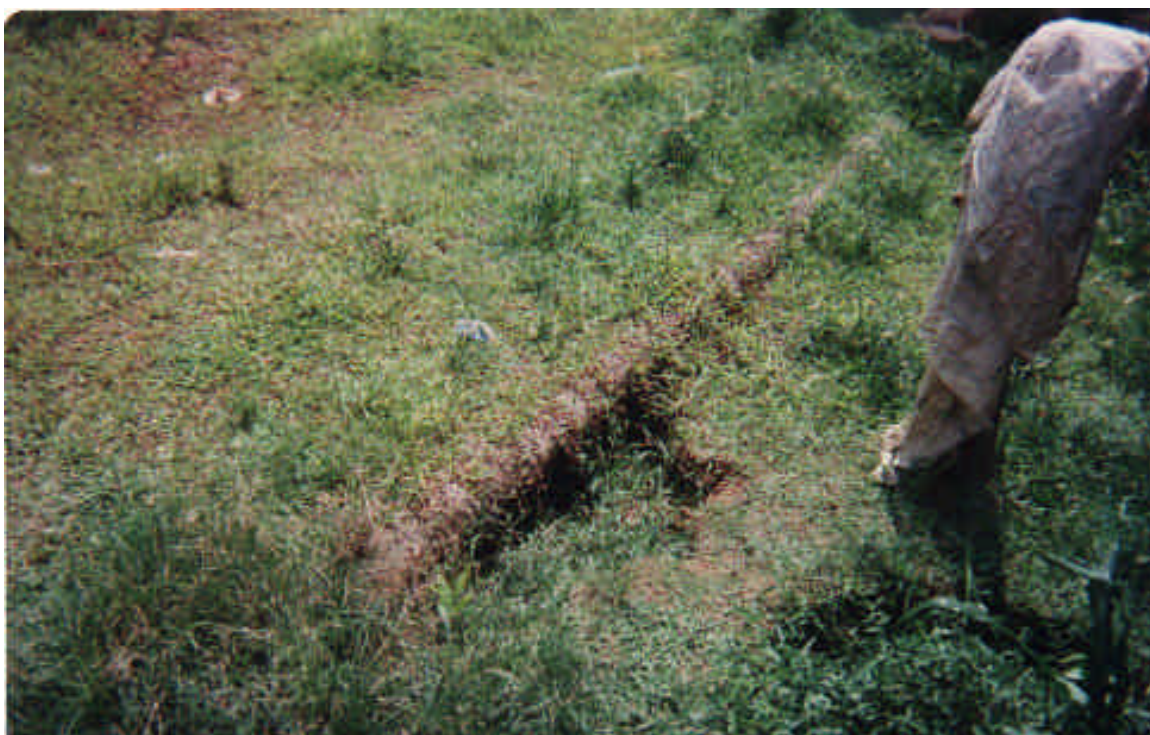
Fotografía 40. Existe todavía, una tubería de hormigón, seriamente dañada y que provoca graves problemas a las familias conectadas.
