OBJETO DEL ANEJO

2. ABASTECIMIENTO DE AGUA

3. ALCANTARILLADO

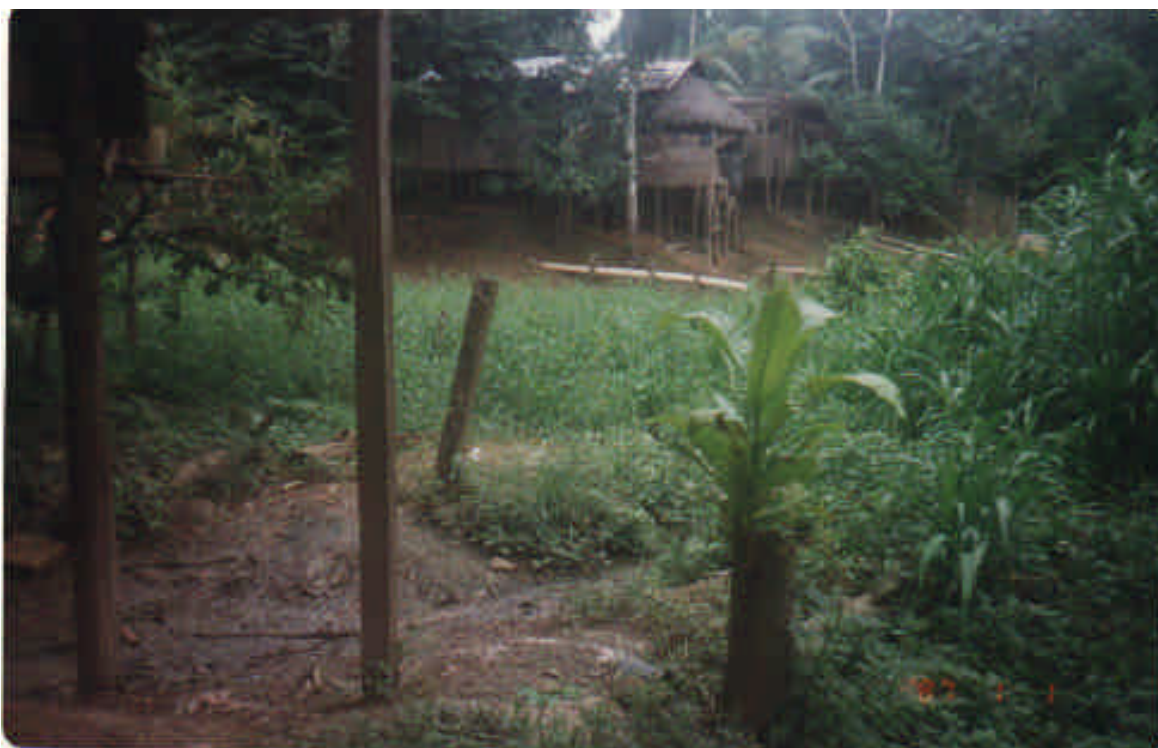
Fotografía 41. Gran parte de las casas no conectadas, sufren los problemas del mal estado del alcantarillado existente.

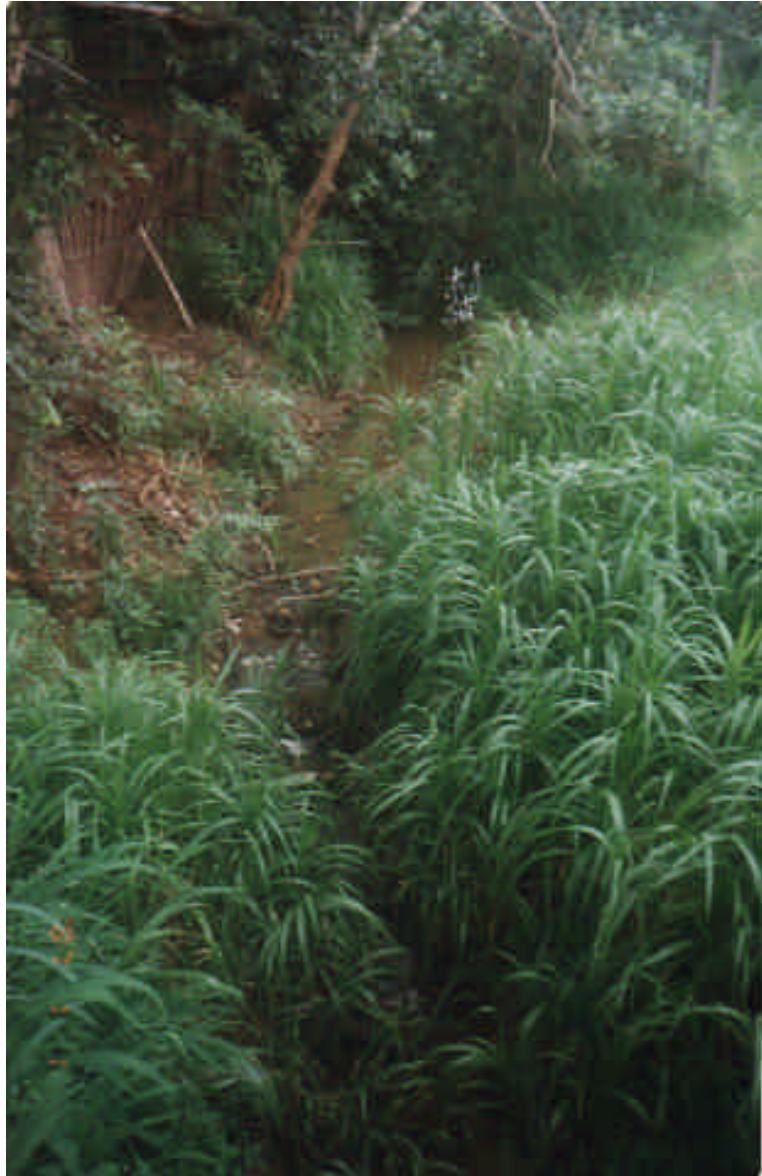
Fotografía 42. *No sólo nos encontramos filtraciones a la Quebrada del Salto, sino también en la parte oeste de Puerto Nariño.*

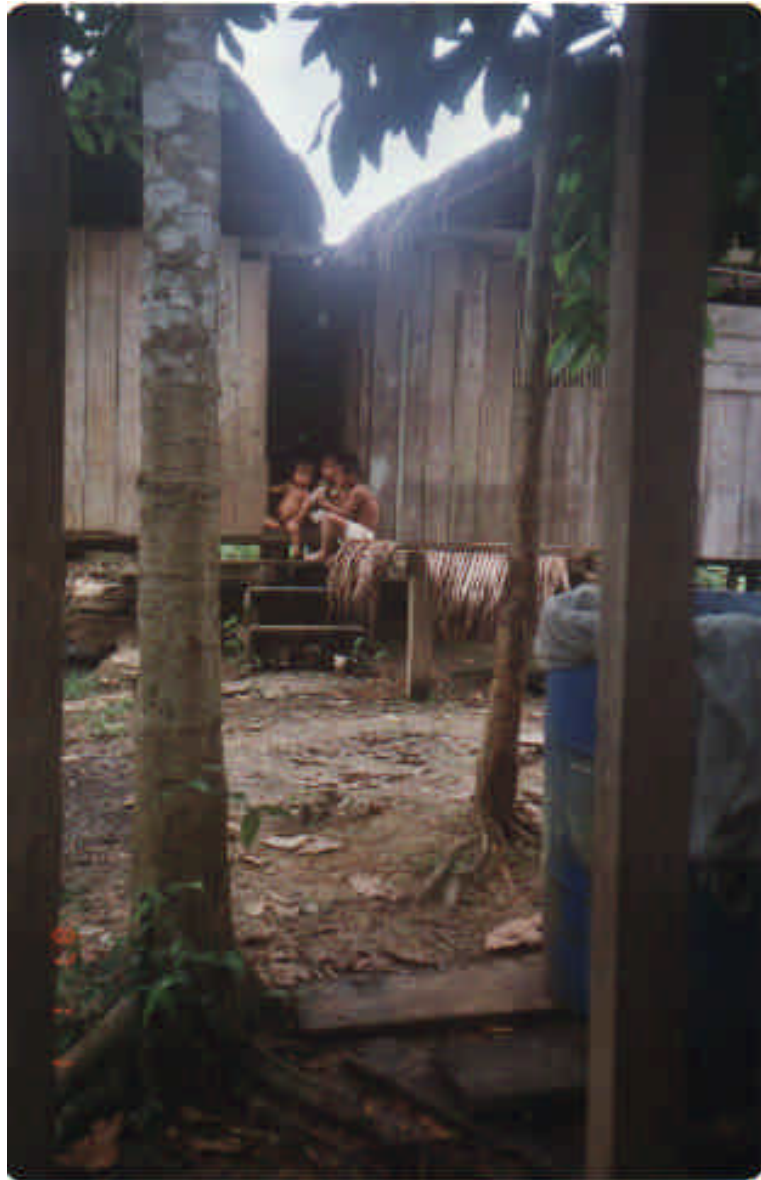
Fotografía 43. Niños jugando en el lugar de las tuberías de Alcantarillado dañadas.

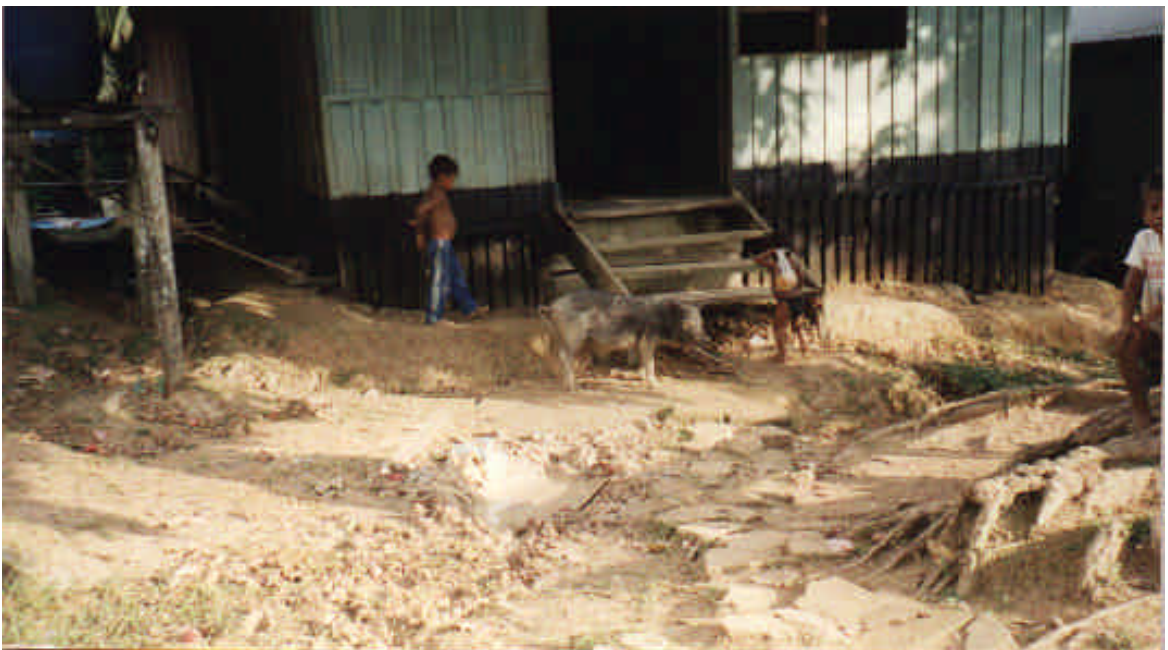
Fotografía 45. Los desechos de los animales tampoco se encuentran recogidos por el Alcantarillado de Puerto Nariño.

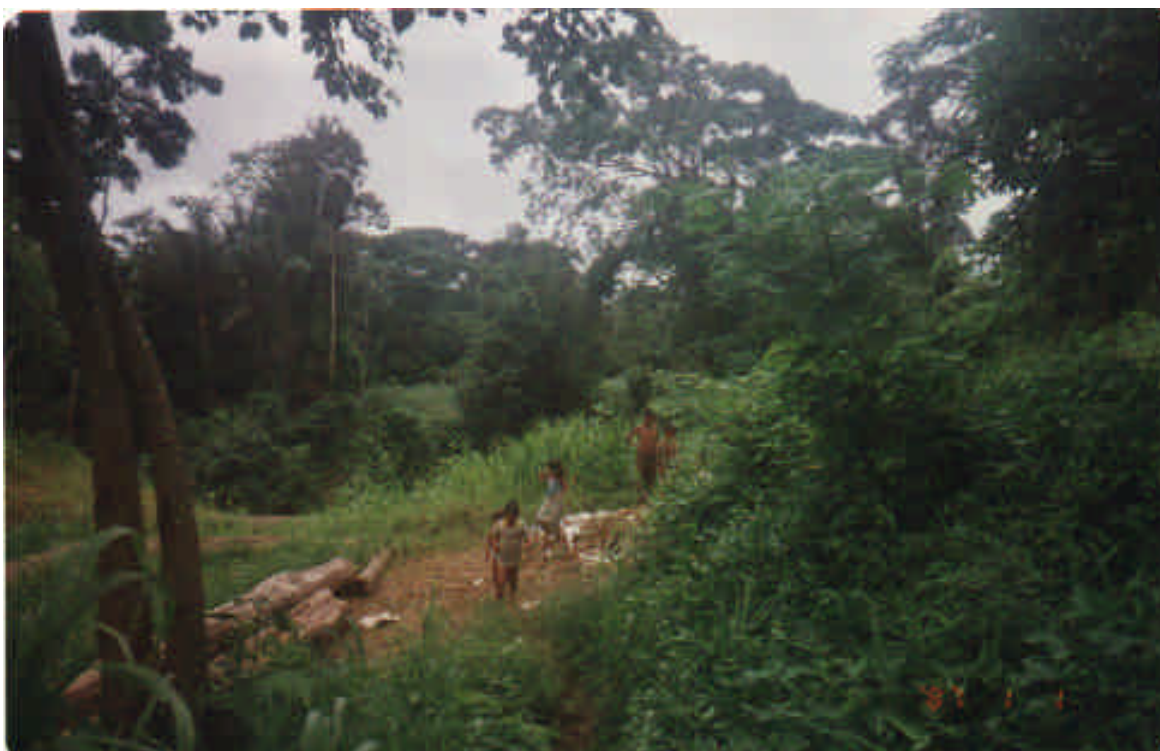
Fotografía 49. El sistema de recogida de basuras no acaba de ser eficiente en muchos lugares de Puerto Nariño.
